## Wostman EcoVac moottorin vaihto

### Rikkoutuneen pumpun vaihto vaihe vaiheelta

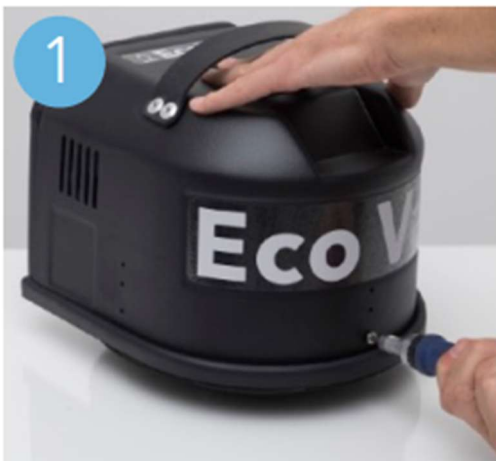
Moottoriyksikön ulkokuori on kiinnitetty kolmella ruuvilla. Irrota ruuvit ja nosta kuori pois.

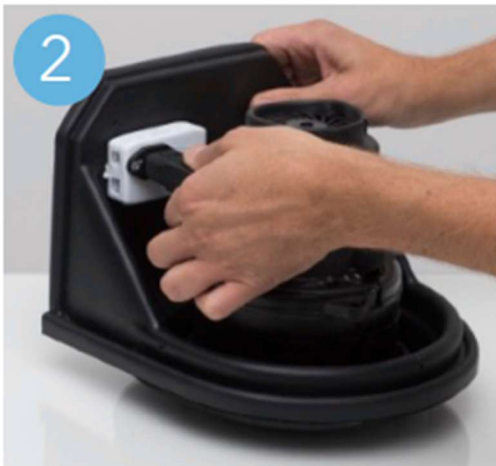
Irrota moottori oikealla puolella olevasta poistoputkesta ja vedä irti johto, joka on kytketty moottorin takana olevaan valkoiseen liitosrasiaan.

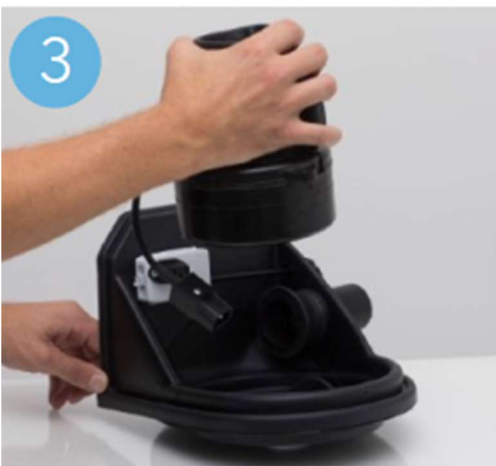
Nosta moottori pois ja toimita se lähimmälle kierrätysasemalle. Irrota vanhasta moottorista vaimennusrenkas ja aseta se uuteen moottoriin.

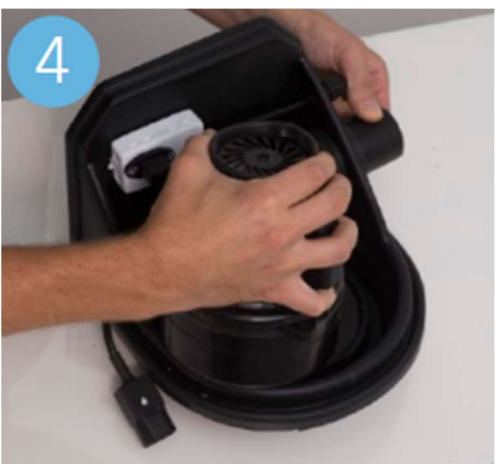
Aseta uusi moottori paikoilleen.

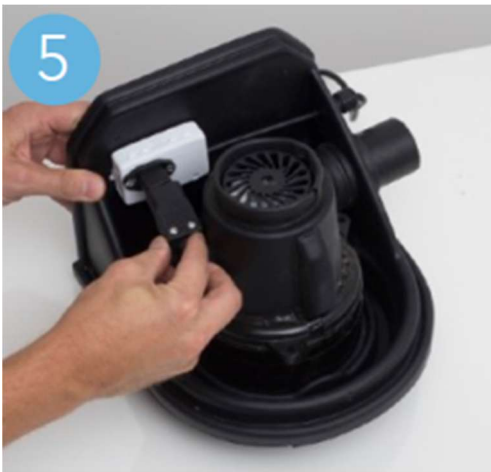
Kytke johto ja putki.

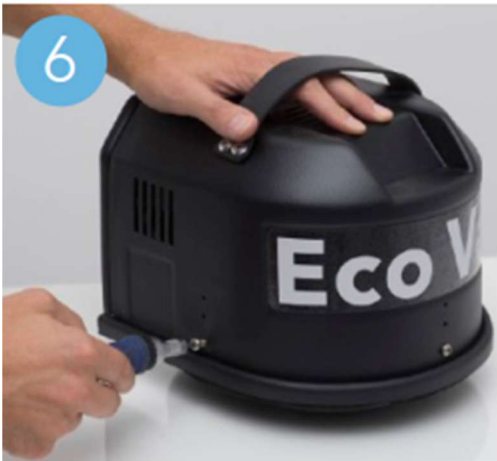
Aseta kuori takaisin paikalleen ja kiinnitä ruuveilla. Ole varovainen, sillä suojakuoren sisäpuolen kiertetiet voivat helposti vaurioitua.
